Turbo non omologati: “non fidarsi è meglio” parola di Saito

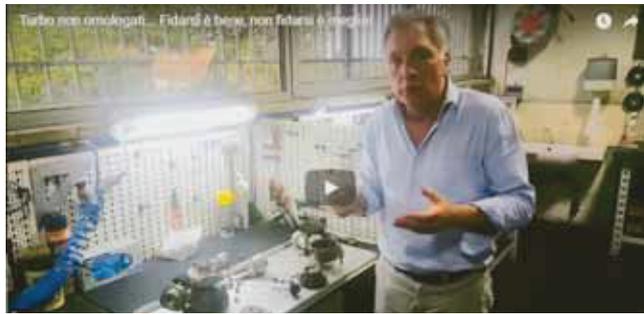
poi non è andata bene. I problemi rilevati sono stati le alte temperature e la sfogliatura del catalizzatore. Una volta smontato il turbo, si è riscontrata una forte presenza di particolato nel corpo centrale e nella zona cuscinetti e delle colorazioni bluastre sintomatiche di alte temperature (anche 1000°); l'olio ha perso la sua

naturale viscosità, ci sono dei grippaggi in molti punti ed in particolare lato turbina dove l'alta temperatura per induzione ha investito tutto l'alberino. Dopo un'attenta analisi, gli esperti Saito sostengono che la taratura di questo geometria variabile sia completamente sbagliata. Il punto di riferimento tra

corpo centrale e carter turbina non è stato rispettato, e questo ha portato ad un gioco e ad una posizione non corretta del leveraggio, col risultato che il geometria variabile non poteva fare tutta la sua normale escursione. All'interno gli esperti hanno trovato anche una guarnizione di tenuta che nel turbo originale non è prevista: un “di più” che ha creato anche dei problemi di spessore. L'azienda segnala, inoltre, che le fattezze dei componenti non sono eccezionali, si nota una disomogeneità dei materiali e dello spessore delle flange che ha portato di conseguenza a cambiare i prigionieri. ■
